Ao
CONSELHO REGIONAL DE EDUCAÇÃO FÍSICA DE PERNAMBUCO- CREF 12
RUA CARLOS DE OLIVEIRA FILHO, 135 - PRADO
RECIFE / PE

PROJETO BÁSICO PARA RECUPERAÇÃO DA COBERTA, PISO E MUROS

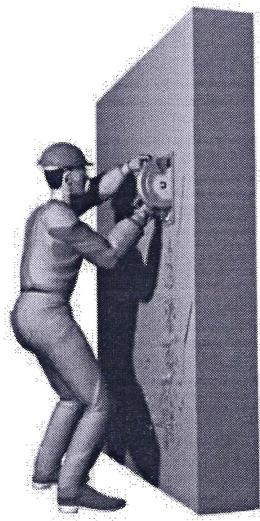
Figura 01 - Delimitação das áreas a serem tratadas, com disco de corte.

- ✓ Revisão geral nos elementos estruturais, a fim de detectar fissuras de corrosão, revestimentos fofos e armadura exposta;
- ✓ Delimitação das áreas a serem tratadas, com disco de corte (Figura 01);
- ✓ Deverá ser removido concreto condenado, mas também contaminado, ou seja, ao menos 3 cm após a face interna da armadura (Figura 02);
- ✓ Reposição imediata de estribos rompidos podendo ser usados grampos;

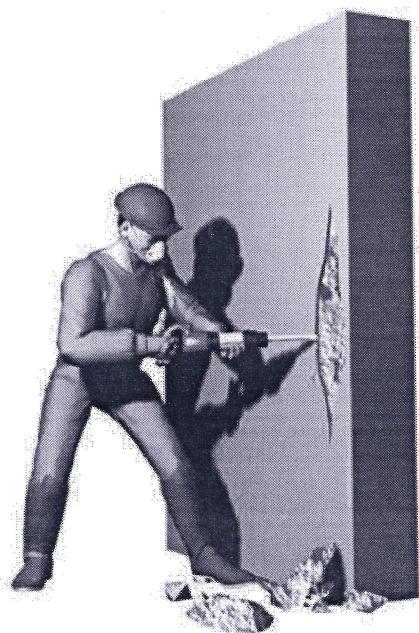
Figura 02 - Remoção do concreto danificado.

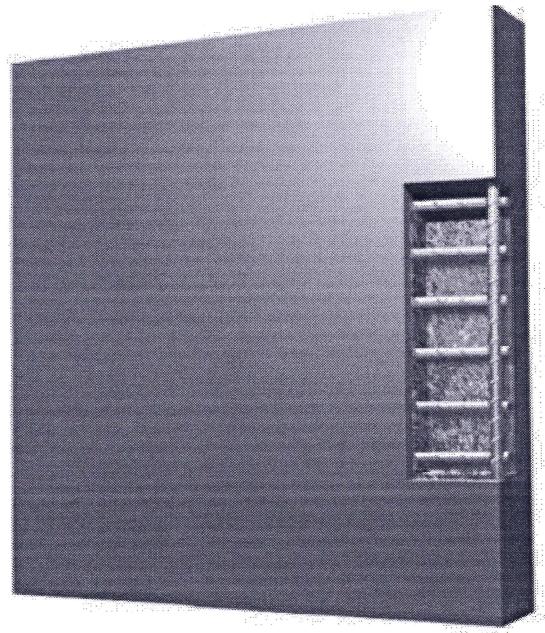
Figura 03 - Vista de peça estrutural, demarcada , com a ferragem limpa e passivada.

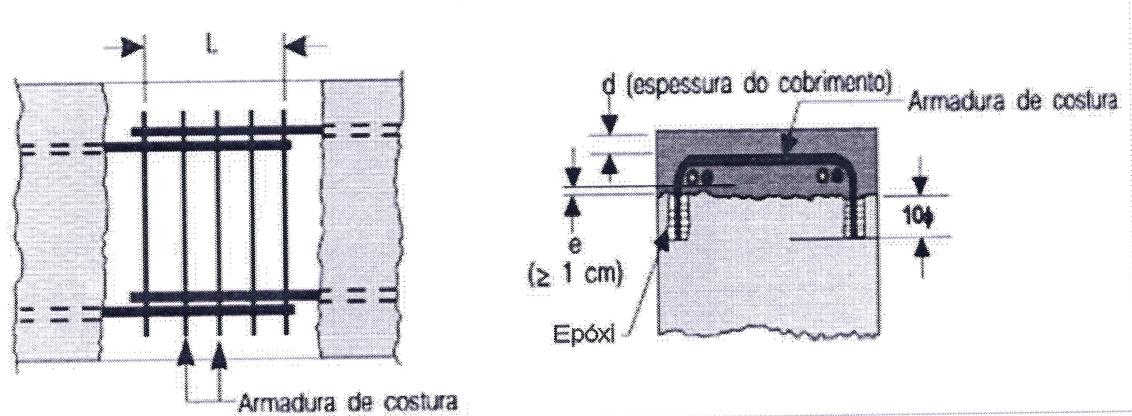
Figura 04 - Detalhe da recomposição do aço longitudinal e seu transpasse, furação, ancoragem e recomposição dos estribos e a recomposição da peça estrutural através de gouth..

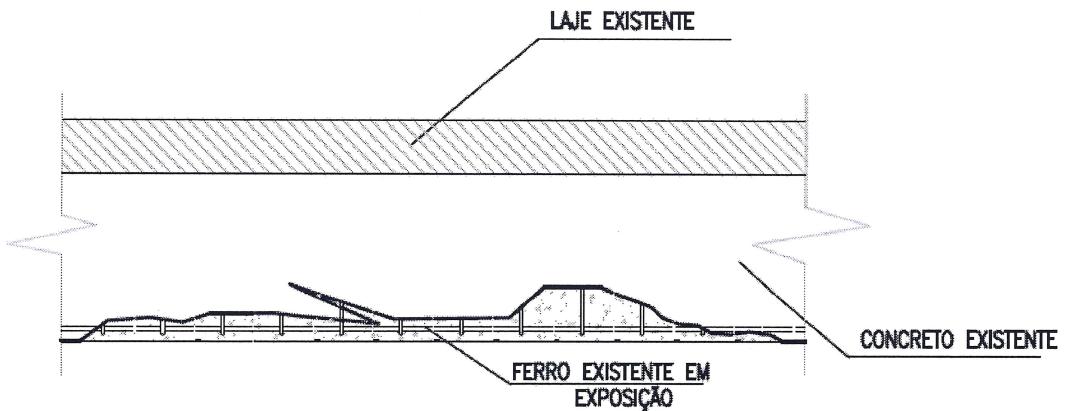
Figura 05 - Recomposição de laje ou viga (Demolição do concreto segregado)

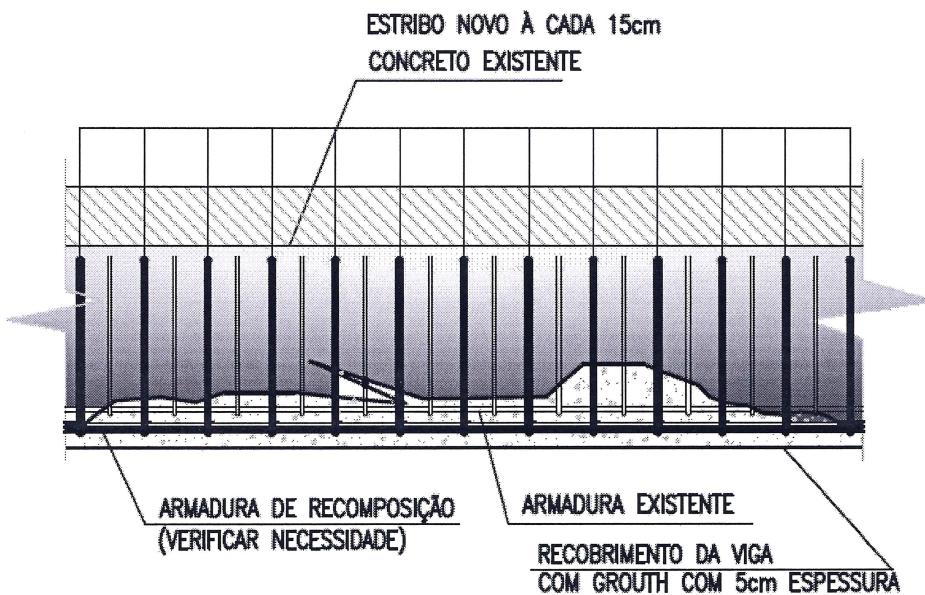
Figura 06 - Recomposição de laje ou viga (Instalação de armadura de reforço e recobrimento com grouch)

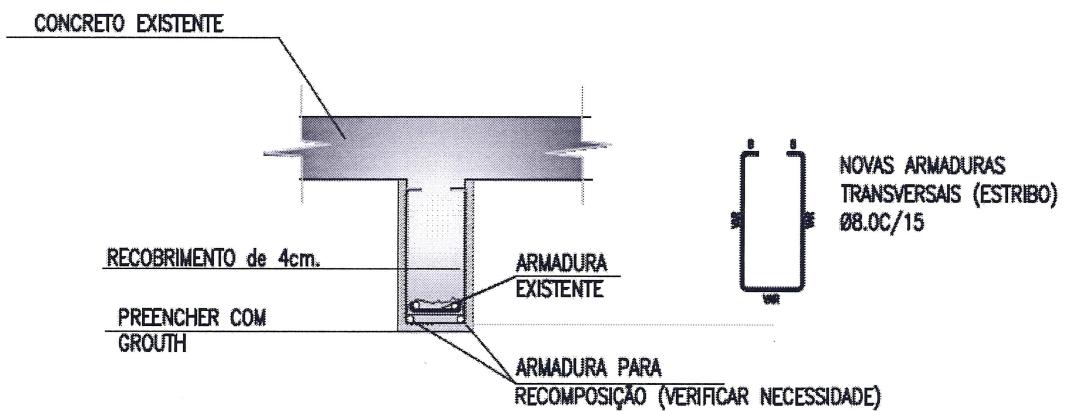
Figura 07- Recomposição de viga (Instalação de armadura de reforço e recobrimento com grouch)

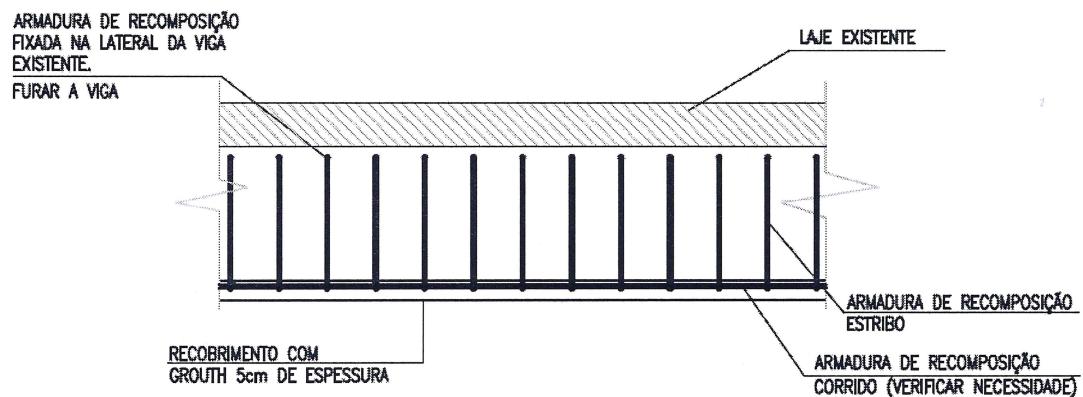
Figura 08 - Recomposição de laje ou viga (Acabamento Final)
